# تركيب بطارية نظام مياه مبتكر في نادي كاليبسو

تقرير للدكتور جيوفاني باربييري، مدير نادي كاليبسو لايف إس آر إل، بيبيانو  
(ريجيو إميليا)

# تركيب نظام IWS

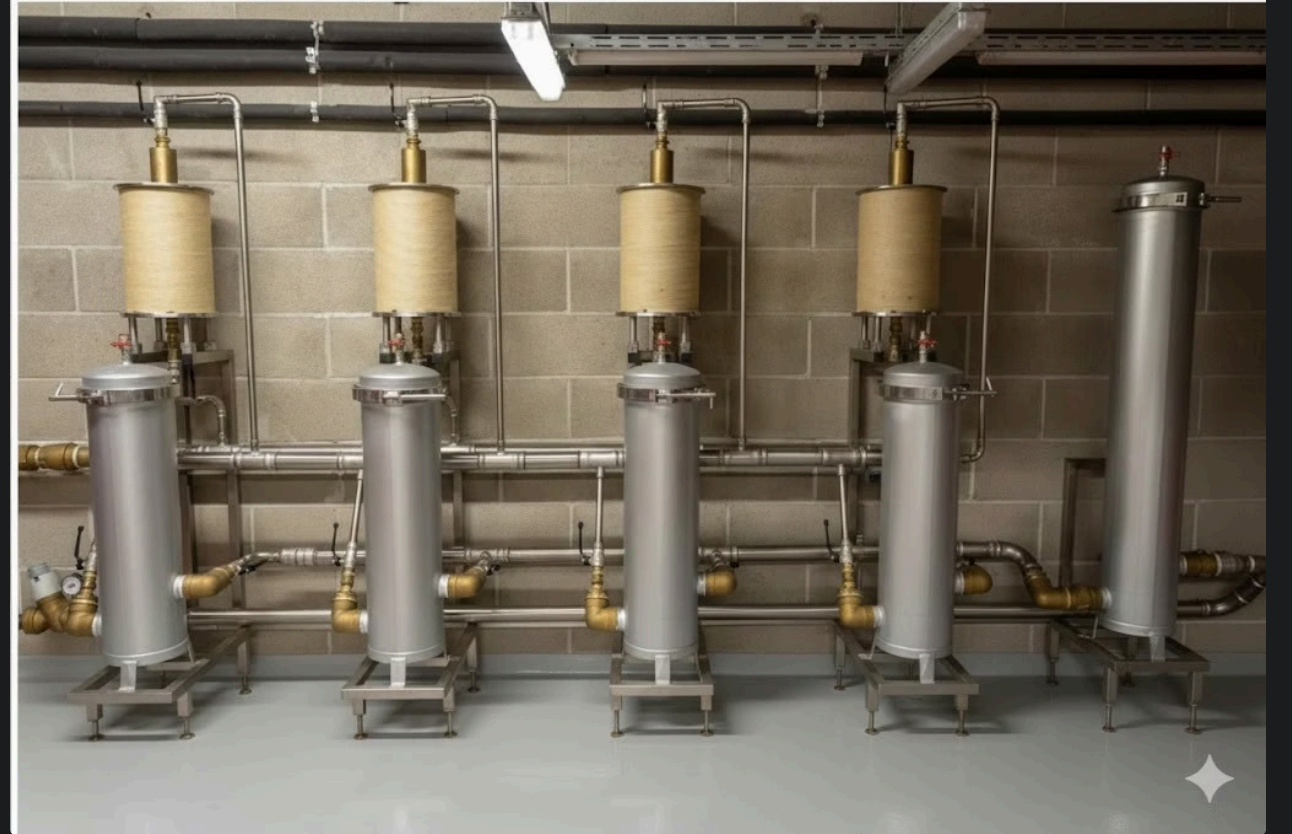
مع تركيب نظام تجديد البطارية الجديد، تم استبعاد استخدام نظام تليين المياه. ضمن النظام على الفور الضغط الصحيح، ولم تحدث أي مشاكل في التشغيل العادي للخدمات.

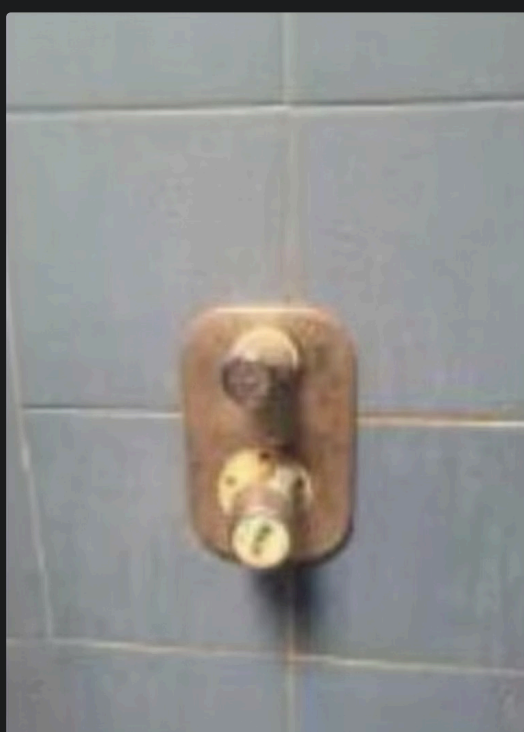
قبل

صيانة ربع سنوية إلزامية

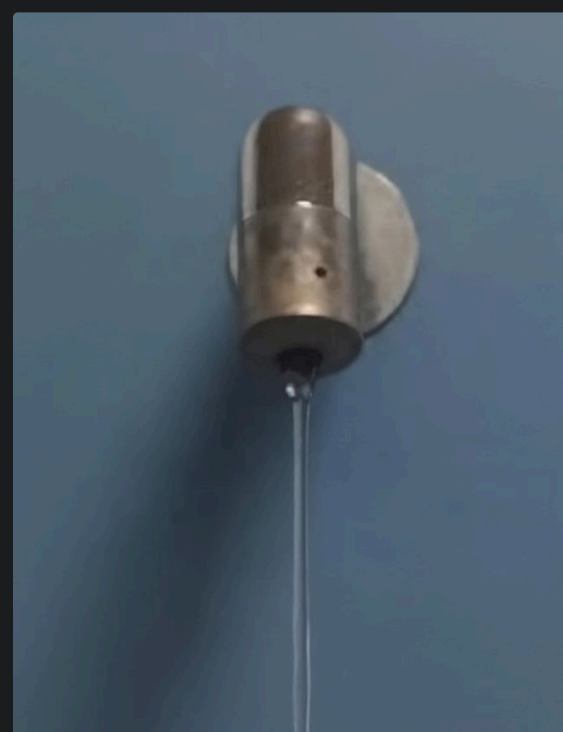
بعد

تم تعليق الصيانة دون مشاكل

لقد انخفضت ترسبات الكلس على بلاط الدش بشكل كبير، مما قلل من جهد التنظيف الروتيني. منذ التركيب، تم تعليق صيانة الأزرار والفوهات دون مواجهة أي مشاكل في وظائف الدش.

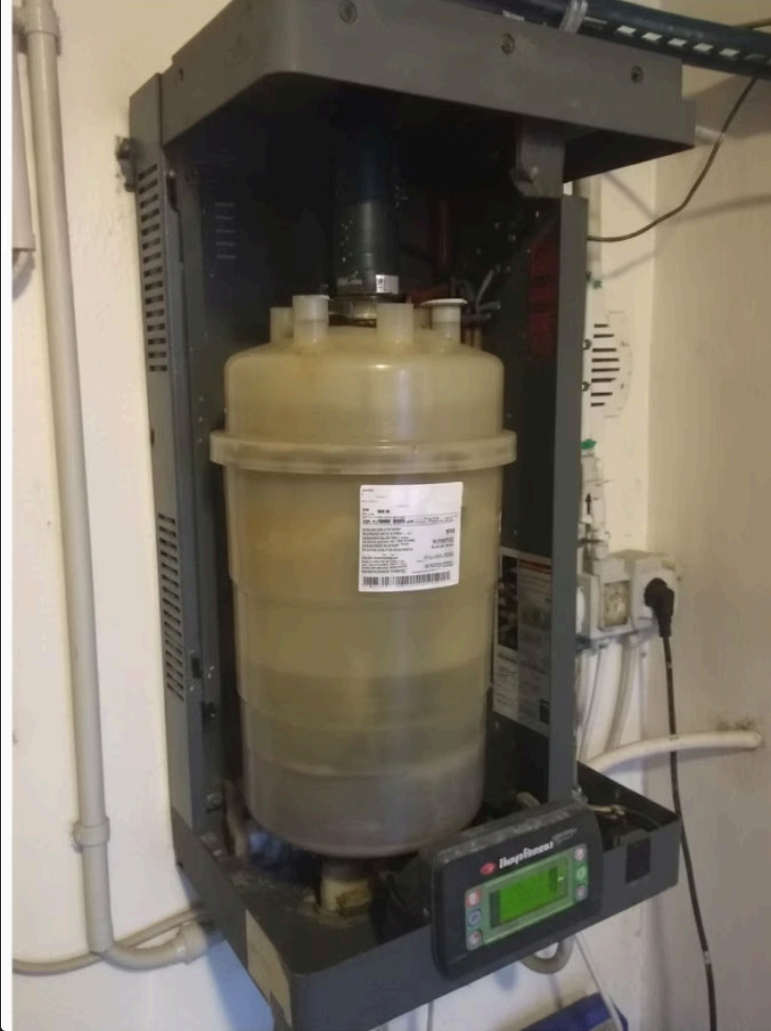
# حمام البخار التركي (المرجل البخاري): لا يوجد ترسبات كلسية

منذ آخر صيانة لمرجل حمام البخار التركي، وبعد 10 أشهر من الاستخدام، لا يظهر المرجل أي علامات للترسبات الكلسية.

ولذلك، تم تأجيل الصيانة، مما أدى إلى تحقيق وفورات كبيرة من حيث الوقت والتكاليف.
